平成 27 年度 国指定史跡鹿島神宮境内附郡家跡

郡庁域確認調査

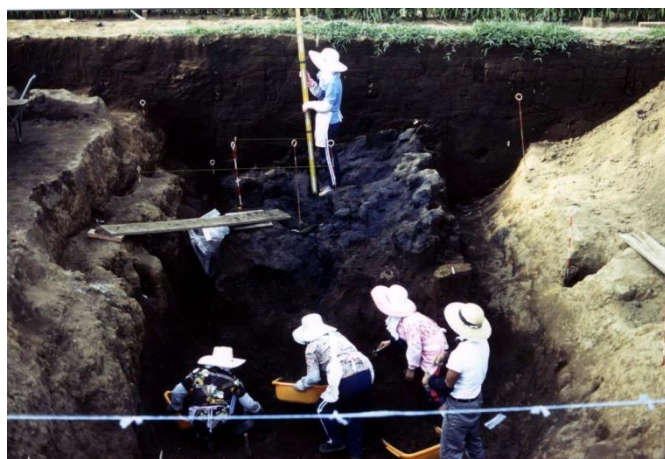
南北約180m、東西約150mの範囲で大溝に区画された地域に3時期の建物変遷をする正倉院がありました。溝の規模は、幅4～5m、深さ約1.5～2.5mです。溝に付随する柵又は土塁は調査では確認できませんでした。また、西面南北溝・南面東西大溝西端域からは炭化材に混じり多量の炭化米が検出されました。

大溝調査風景(昭和55年度)

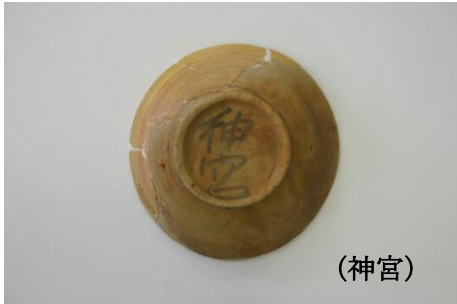
郡庁から東約 50m地点において、3時期の建て替えが行われた小規模掘立柱建物と竪穴遺構を検出しました。この竪穴遺構からは正倉院以外からは発見することができなかった炭化米のブロックを検出しています。さらに炭化米のほか多量の墨書土器が出土しました。

(神宮)
